CONSTRUCCIÓN DE RECINTO DE ASCENSOR EN INMUEBLE
Grupo Alonso Allende, 1 / 48920 PORTUGALETE

MEMORIA DE OBRA (2014_10_30)

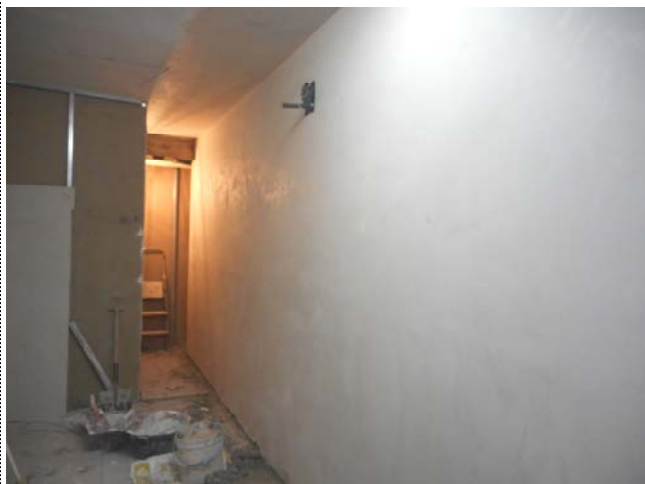
Foto 1737. 17/12/2014. Ejecutando el guarnecido de paredes de BBK (zona Cruz Roja). Antes de pintar se asegurará el secado de la pared. Compruébese con un humidímetro. El pintor se responsabilizará de las condiciones del soporte.

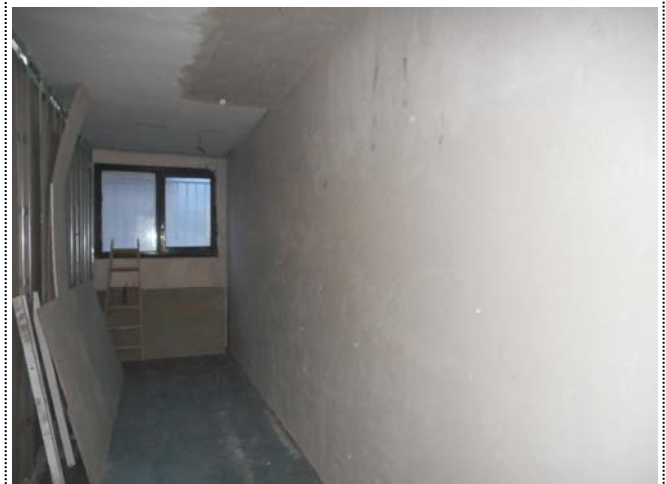
Foto 1739. 17/12/2014. Ejecutando el guarnecido de paredes de BBK (zona gimnasio). Antes de pintar se asegurará el secado de la pared. Compruébese con un humidímetro. El pintor se responsabilizará de las condiciones del soporte.

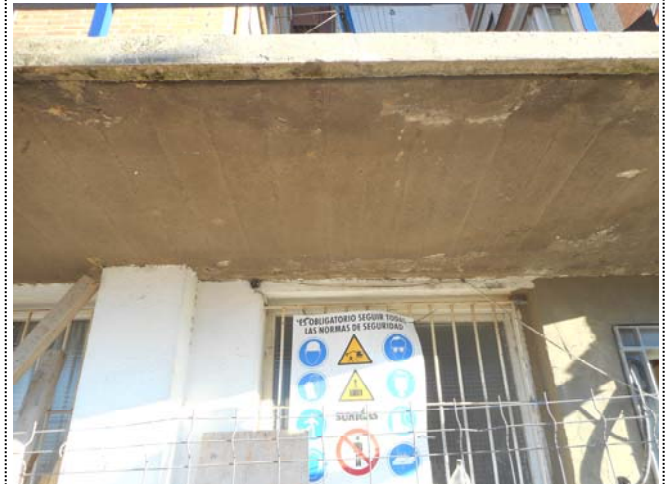
Foto 1773. 22/12/2014. Se muestra a la Comisión el daño que provoca en el sofito de la **placa de desembarco de la escalera** la filtración de agua que se produce a través de la junta estructural. La **Comisión solicita el saneado y pintado del sofito**.

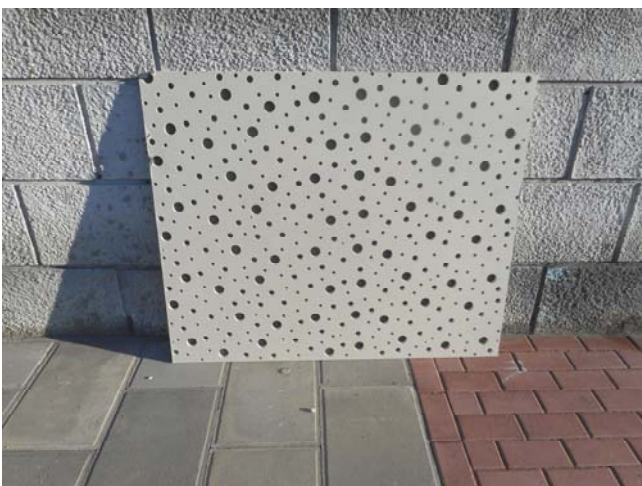
Foto 1774. 22/12/2014. Se presenta a la Comisión una **placa de yeso perforada** para construir el **falso techo del vestíbulo de plta. baja**. Se ejecutará con junta perimetral abierta. (véase justificación siguiente: foto 1783).

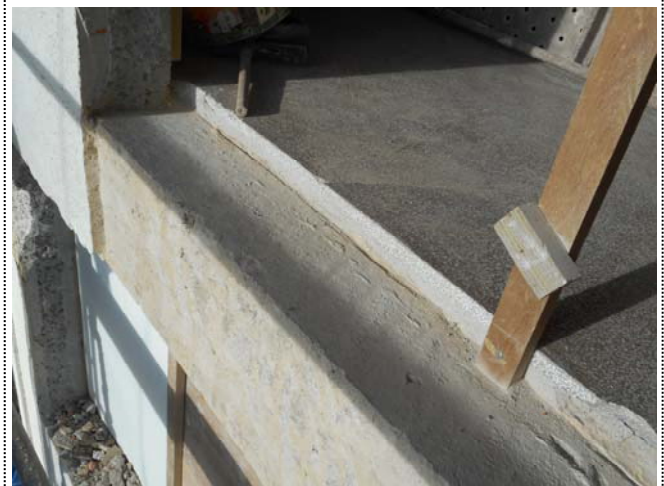
Foto 1881. **14/01/2015.** Se han recortado los **umbrales de los accesos al ascensor** en las plantas de las escaleras. Evítense daños en el terrazo "in situ". Se darán directrices para ejecutar los nuevos remates.
